Le Pays Châtelleraudais appartient au réseau des Villes et Pays d'art et d'histoire...

laissez-vous **conter**
la restauration
du **théâtre**
à l'italienne
de Châtellerault

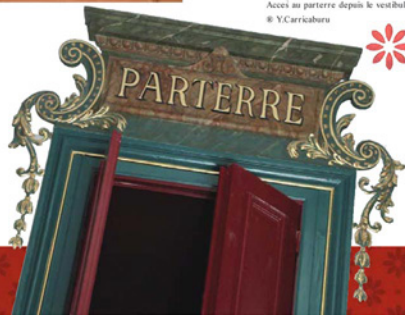
Accès au parterre depuis le vestibule
© Y.Carricaburu

Le vestibule permet l'accès aux différents niveaux de la salle de spectacle. Le sol, remonté au milieu du XX^e siècle, a retrouvé son niveau d'origine permettant ainsi de satisfaire à l'accessibilité des personnes à mobilité réduite. Un étroit escalier menant autrefois au poulailler a laissé place à un ascenseur desservant les loges et l'ensemble foyer/redoute. L'escalier d'honneur a retrouvé ses teintes et ses volumes initiaux.

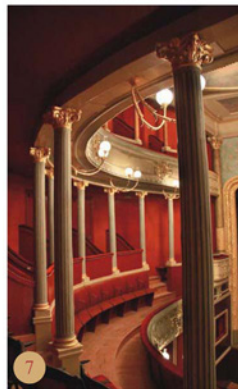
Les loges occupent le pourtour de la salle sur trois niveaux. Leur décoration de 1899 a été restituée. Les boiseries ont été repeintes en rouge et les loges tapissées de papier peint traditionnel identique à l'ancien : un fond rouge uni à motif de fleurettes. Les chaises pyrogravées conservées ont été restaurées et de nouvelles entièrement crées à l'identique. Un fin travail de menuiserie a permis de restaurer les portes cintrées. Celles des quatre loges les plus proches du palier d'accès ont été élargies pour permettre l'accessibilité des personnes à mobilité réduite.

Balcons et loges © Y.Carricaburu
